Portfolio  
Services & Projets

# Présentation

Chez Spatia, nous sommes convaincus que chaque territoire raconte une histoire, et notre mission est de la transformer en données exploitables pour la prise de décision. Nous sommes une équipe multidisciplinaire avec une vision globale des enjeux actuels, intervenant dans des domaines tels que la géomatique, l'hydrologie, l'environnement, l'agriculture et le changement climatique.

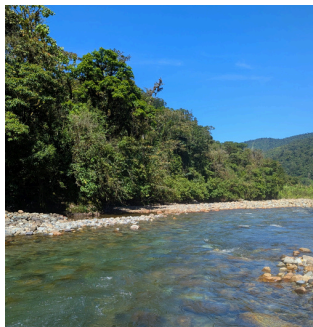
**Projet :** Inventaire des ressources en eau, analyse de la saisonnalité et de la qualité de l'eau pour un diagnostic initial dans le bassin supérieur du fleuve Coco (Nicaragua)

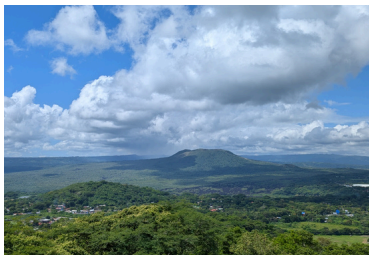
**Expérience :** Délimitation d'aires protégées en intégrant des critères environnementaux, territoriaux et réglementaires pour soutenir la planification territoriale au Nicaragua
